熊本地震旧本震による JR 九州新幹線脱線に関連して（補足）

中村 豊 (SDR)

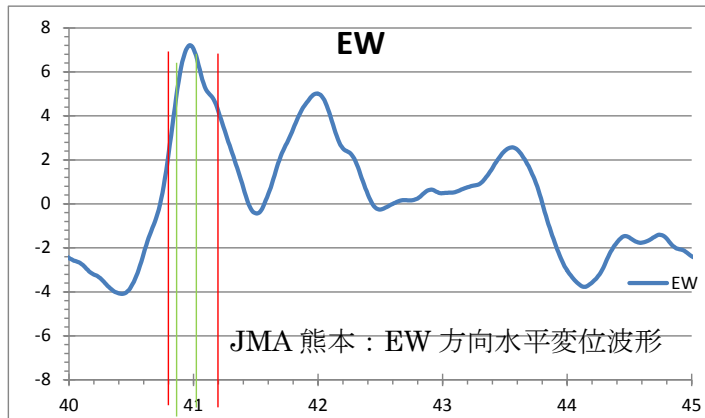
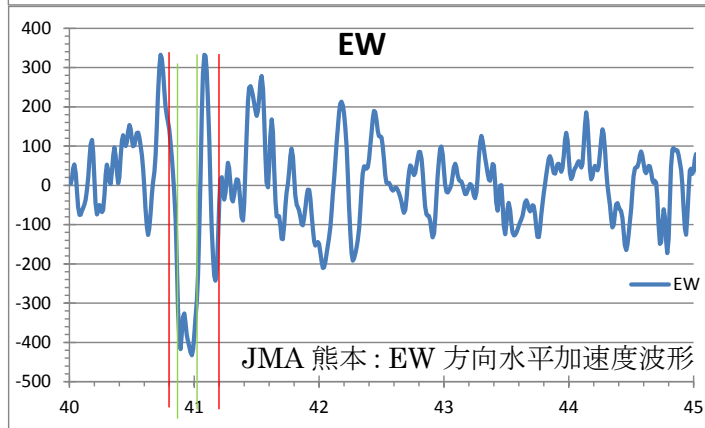
脱線現場の北方約 500m に位置する熊本市西区に設置された JMA の強震観測機器の記録によると、新幹線列車が足上げ運動を始める加速度以上になるのは、慣性力としては東向きに作用する約 40.85 秒付近からであり、約 400Gal (α) が 40.87 秒から 41.02 秒の 0.15 秒 (Δt) 間継続して作用している。この結果列車に生じた運動エネルギーが、東側の車輪とレールの接点を中心にして車体が回転した結果の位置エネルギーに転化すると考えると、西側（右側）の車輪の上昇量 δ は約 3.7cm と推定される（新幹線列車の車輪のフランジ高 3cm）。

その後、足を上げた状態で、地盤加速度は、短い時間（約 0.15 秒）で 300Gal 程度の正弦波が 1 周期分加わった後、0.2 秒程度のほぼ 0Gal 状態が続くが、大局的な地盤変位の挙動には大きな影響を与えていない。また、この後は足上げが生じるような水平加速度には見舞われない。この間（41 秒から 41.5 秒）に足を上げながら地面は 6cm 以上西側（右側）に動いている。その後動きは反転して、地面は 42 秒までに東側へ 6cm 近く動いている。この時、東側の車輪はレール上を横方向にすべるとともに、西側の車輪は踏面ではなくフランジが西側レール上に落下したと推測される。写真に認められるレール踏面の傷はこの時のものであろう。その後、車輪がレールを踏み外したと思われる。この状況は脱線するかしないか、ぎりぎりの状況であったことを伺わせる。おそらく全車一斉に上記の状況になったものと考えられ、42 秒の少し後に、ほとんどすべての車輪が右側に脱線したものと推測される。
